Monitoraggio di un pozzo per la rilevazione di contaminazione da carburante

APPLICAZIONE

Monitoraggio di un pozzo dopo una perdita di carburante diesel per assicurarsi che la falda acquifera non venga contaminata.

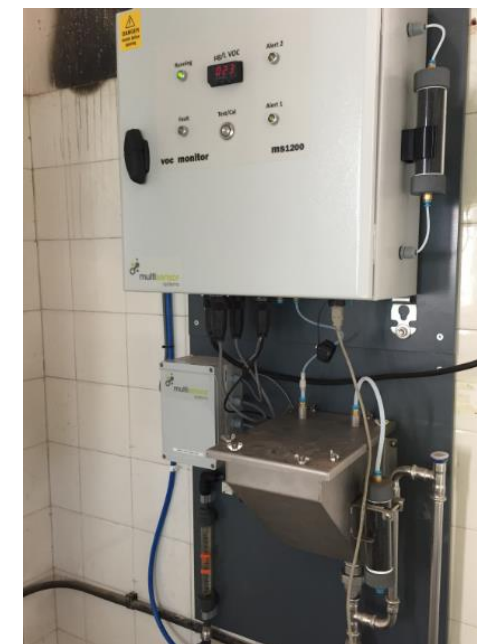
Una foto dell'unità installata in un locale tecnico all'esterno del pozzo.

Dopo lo sversamento, l'area è stata isolata con una barriera e l'azienda voleva assicurarsi che il diesel non avesse raggiunto la falda acquifera. Alcuni mesi dopo l'installazione il sistema a

iniziato a rilevare elevati livelli di VOC, tuttavia, non è stato rilevato del diesel. Dopo indagini approfondite sono stati individuati due solventi presenti nella falda. Indagini per identificare la fonte della contaminazione sono tutt'ora in corso.
