L'analizzatore d'olio in acqua protegge un impianto di trattamento da un versamento

LA STORIA

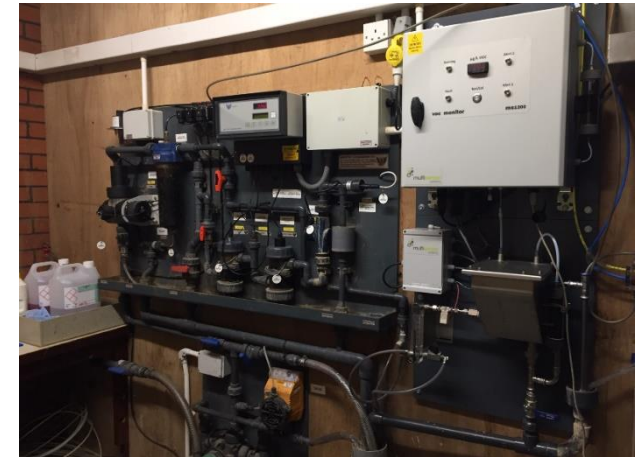
La risposta del sistema è indicata nel grafico riportato. I livelli di concentrazione avrebbero continuato a salire se le pompe non fossero state spente tempestivamente.

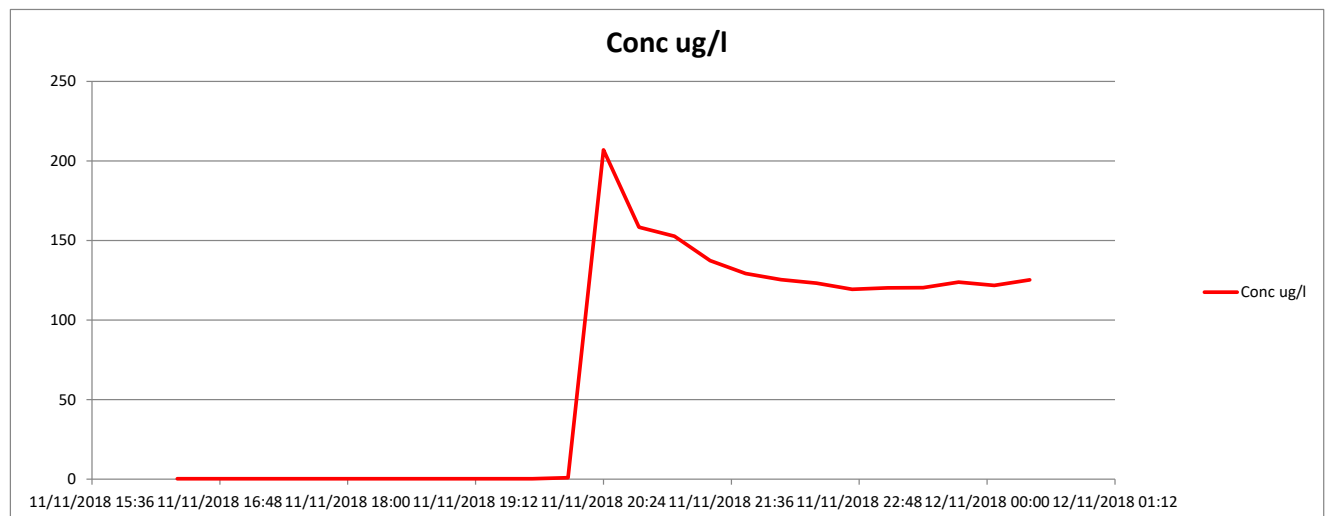
MS1200 installato in un potabilizzatore

L'analizzatore, installato nell'ottobre del 2014, è localizzato all'ingresso di una captazione che viene usata per alimentare un impianto di trattamento ad alcuni chilometri di distanza. Lo sversamento iniziale proveniva da un serbatoio di combustibile utilizzato per il riscaldamento.

L'MS1200 è collegato direttamente a un gruppo di relè che hanno immediatamente spento le pompe.
