Monitoraggio THM in impianto di potabilizzazione nella Spagna Orientale.

Monitoraggio in linea THM in un potabilizzatore

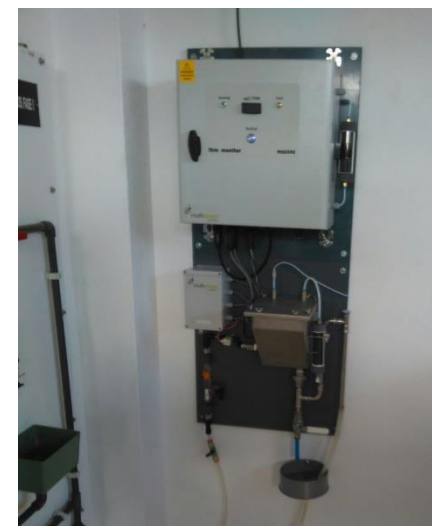
MS2000 installato

Il sistema è il primo di 4 unità. Dopo una lunga discussione il MS2000 è stato scelto al posto di un concorrente Americano grazie ai bassi costi di gestione e di manutenzione. L'Unità ad oggi è

installata da circa un anno (2019) e il cliente è molto soddisfatto dei risultati. Il principale vantaggio è che l'unità non ha bisogno di reagenti e permette loro di risparmiare circa 18000 €/anno. Se i THM superano i valori soglia impostati l'operatore riceve un allarme

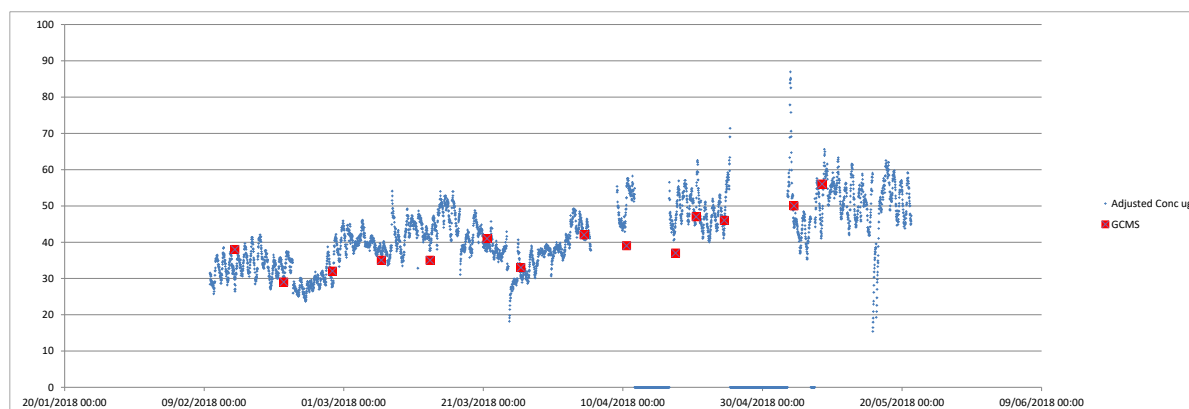
GRAFICO

Nel grafico sottostante possiamo vedere un confronto tra gli strumenti GCMS e Multisensor System su un periodo di 4 mesi di test quando sono stati effettuati diversi test. Possiamo notare quanto siano vicine le misurazioni online ai risultati di laboratorio.
